# 滋賀県トンネル追跡調査

＜新檔鳥坂TN・裏白TN・川合TN＞ 調査日：平成23年8月20日

IMCA工法 無溶剤・無機H型鋼部質コーティング材

## 新檔鳥坂TN 全長382M IMCA工法（直塗）

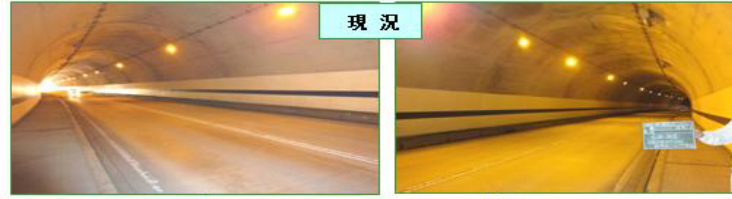
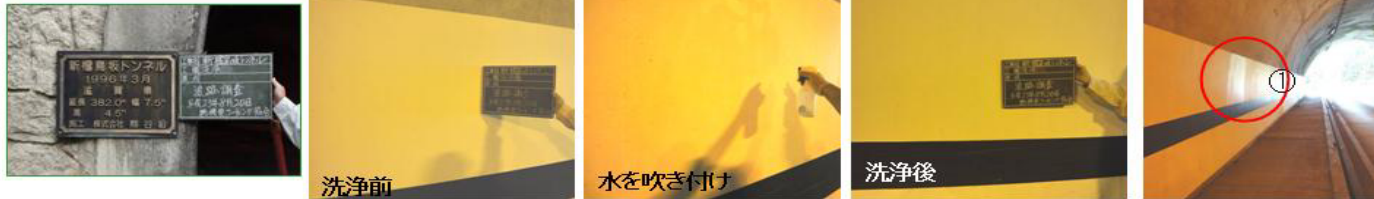
塗膜厚が30μm以上有るため、仕上がりが「塗るタイル」です。

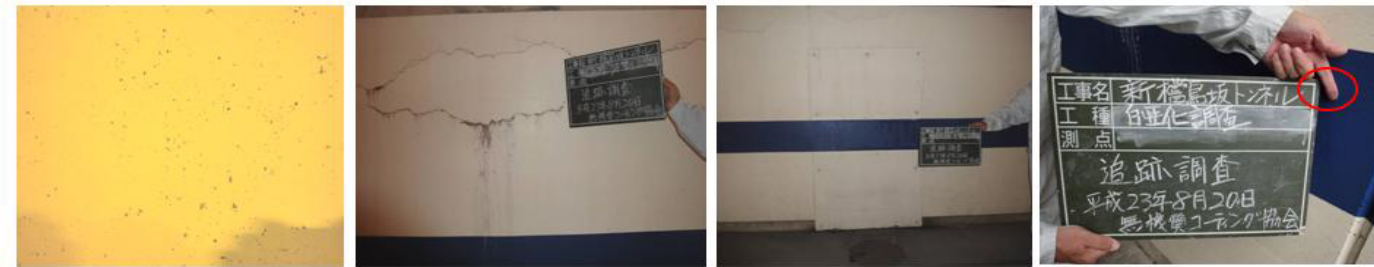
洗浄調査：簡単に水拭きで汚れが落ちます。 水拭きした箇所は 光沢が戻っているのが判ります。

直塗の場合、間近で見た場合は、ピンホールが見えます。  
 クラックの伸縮には、追従出来ない為、遊離石灰が流出。ひび割れ部分から塗膜の割れは、広がりにません。  
 鋼板部分  
 白亜化・坑口で白亜化検査 異状無し  
 指触、排気ガスの汚れのみ付着

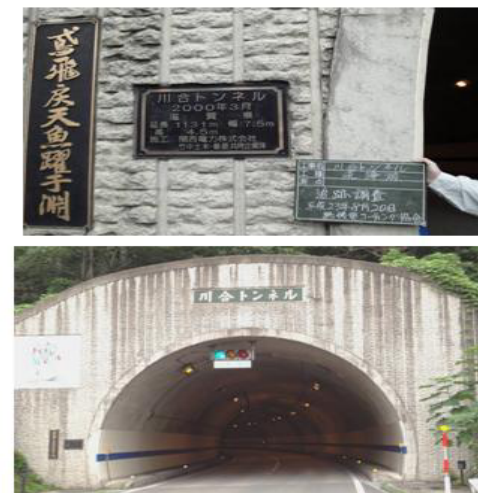
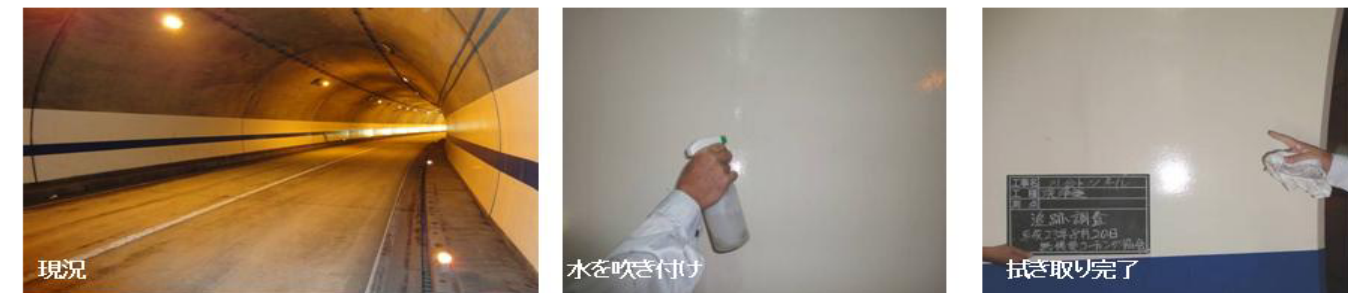
◆2009年に滋賀県(木之本土木事務所)がトンネルの洗浄を行ったので綺麗な状態でした。

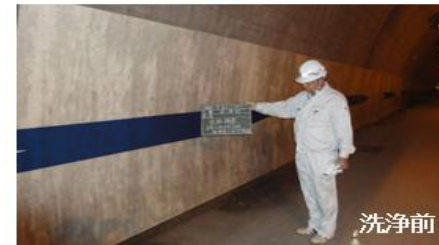
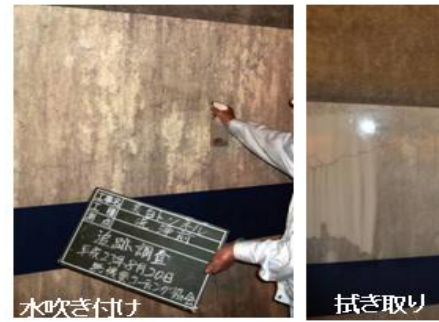
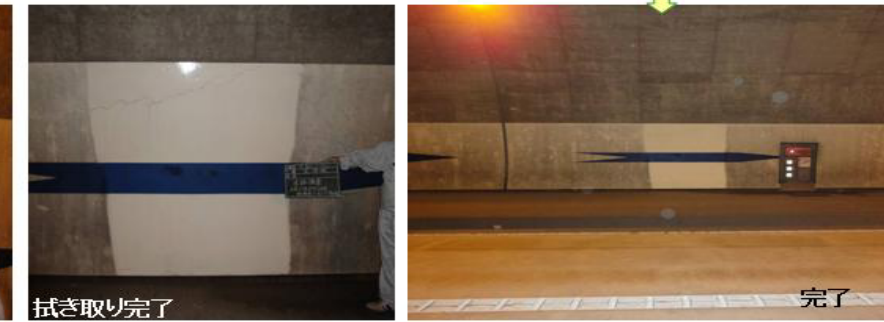
- ◆ 滋賀県 307号線
- ◆ 1999年施工から(12年間)洗浄が行われていない。
- ◆ 霧吹きスプレーにて、50CC~100CCの水で洗浄を行いました。
- ◆ 拭き取り後、光沢は戻りました。

※ 霧吹で水を吹き付けただけで、排気ガスの汚染物質も拭き取れます。

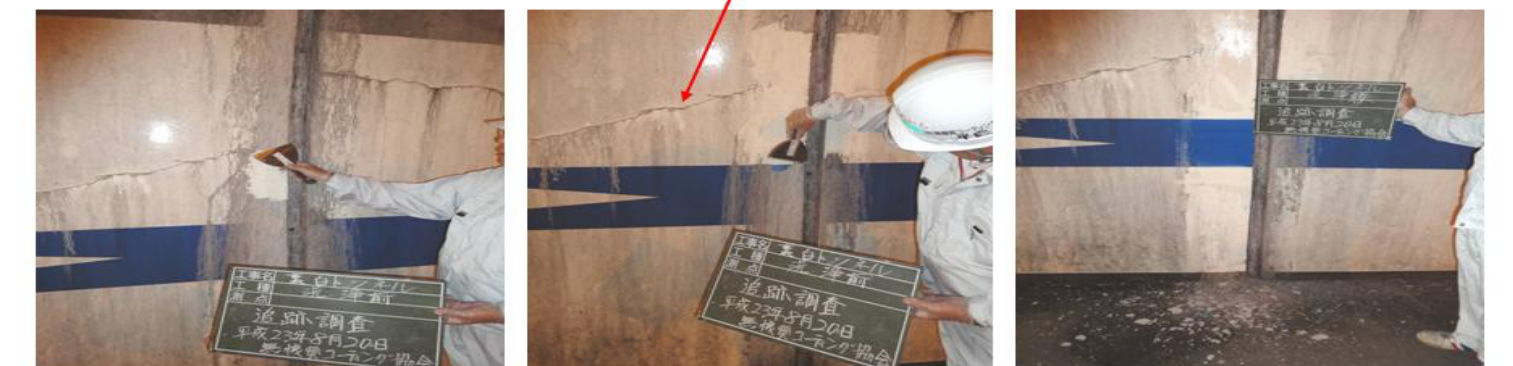
- ◆ クラックの伸縮には追従出来ない。
- ◆ ひび割れ部分から、割れが広がることはありません。
